Skredfarevurdering iht. PBL. Og TEK 17

# SKREDFAREVURDERING REGULERINGSPLAN HAMREN, BYGLAND

Oppdragsnavn **Hamren reguleringsplan - Skredfarevurdering**  
Prosjekt nr. **1350043756**  
Mottaker **Prosjekthuset AS**  
Dokument type **Rapport**  
Versjon **1**  
Dato **18.06.2024**  
Utført av **JOFJ**  
Kontrollert av **SDEKRS**  
Godkjent av **JOFJ**  
Beskrivelse **Skredfarevurdering iht. krav i PBL og TEK 17**

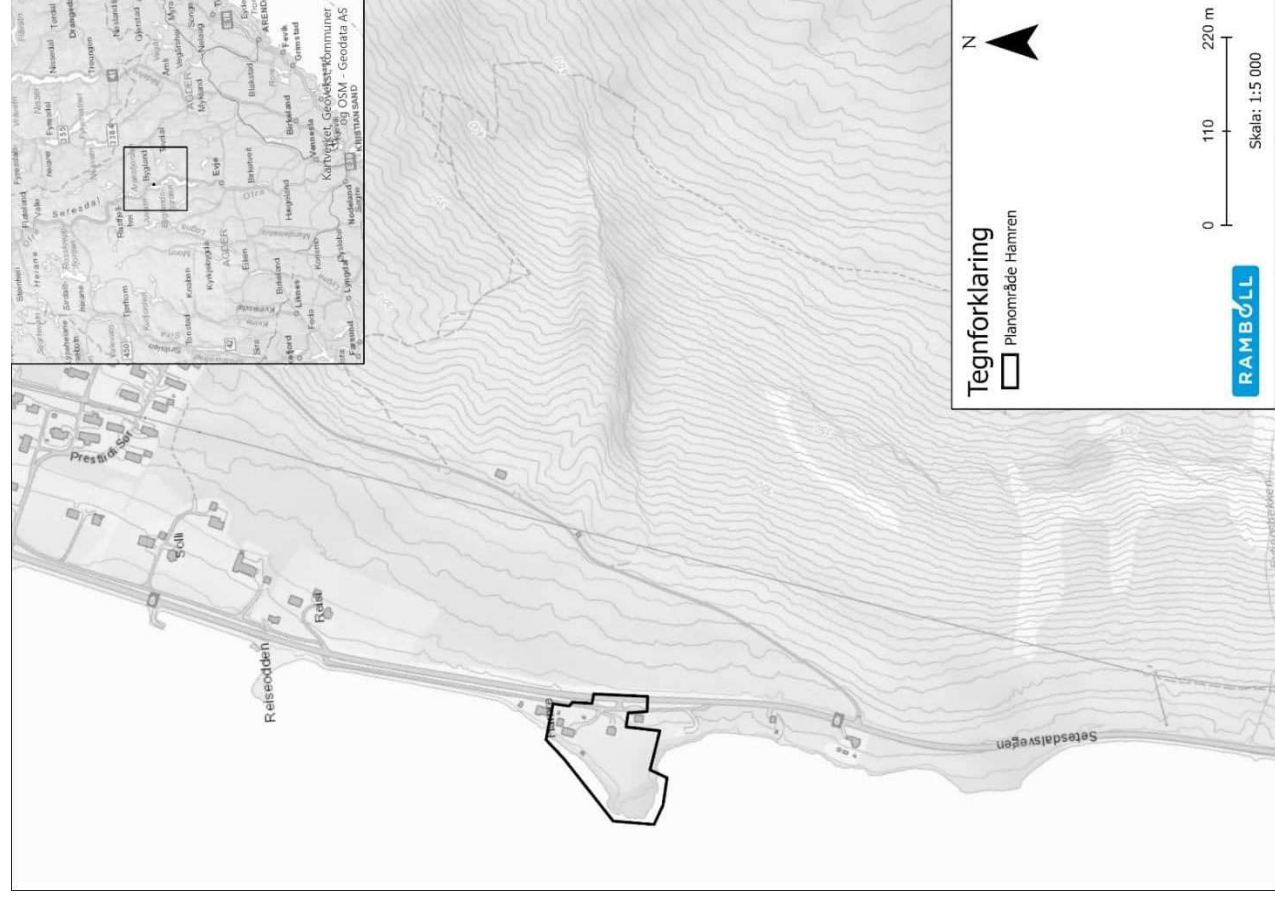
Figur 1. Omtrentlig reguleringsplangrense og regional plassering.

Planområdet ligger like sør for Bygland sentrum i Bygland kommune i Agder. Planområdet er vist i Figur 1. Området ligger omkring kote 205-210, på et lite nes i Byglandsfjorden med dalsiden oppover mot øst. Figur 2 viser flyfoto over området.

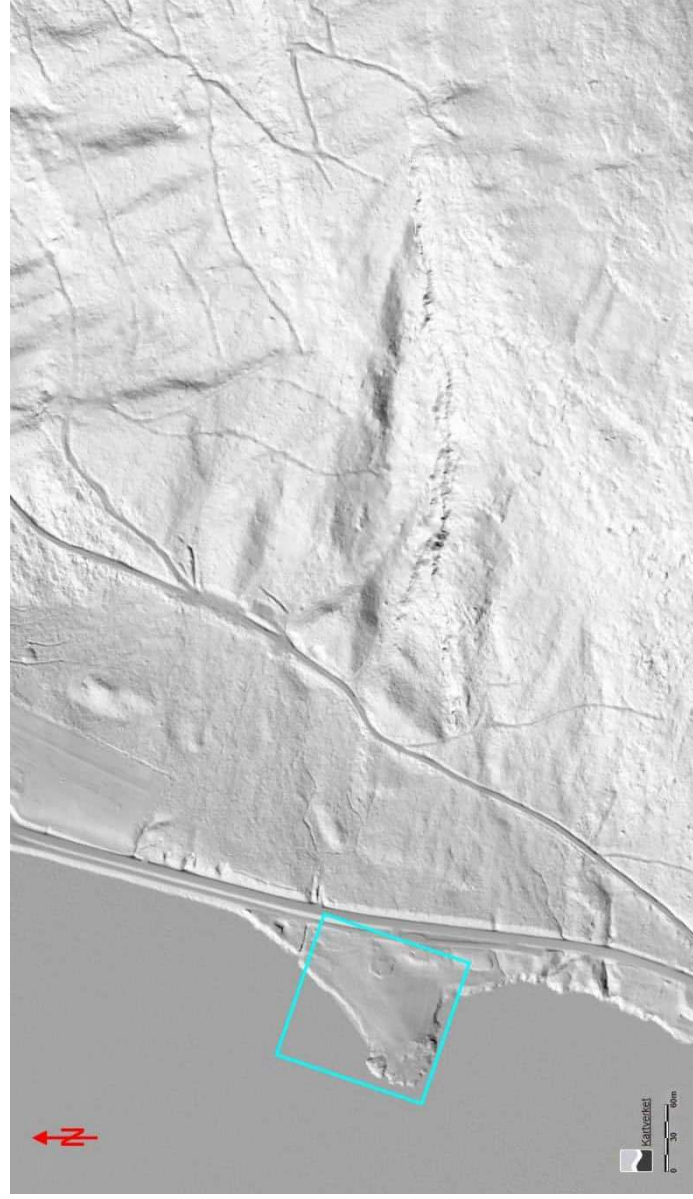
Figur 4. Skyggerelieffkart. Aktuelt planområde omtrentlig markert med turkis firkant (Kartverket).

Figur 3 viser helningskart, og Figur 4 viser skyggerelieffkart over området.

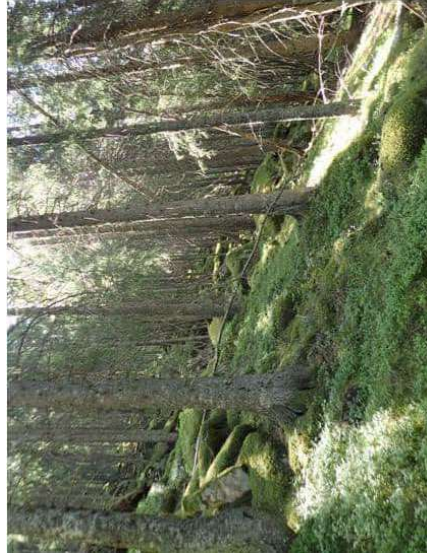
**Figur 6. Karakteristisk vegetasjon i det undersøkte området. Venstre bilde viser granskog ved ca. kote 400. Høyre bilde er tatt mot nord fra skrenten og viser store deler løvskog, og granplantefelt nede på flaten ovenfor Hamren.**

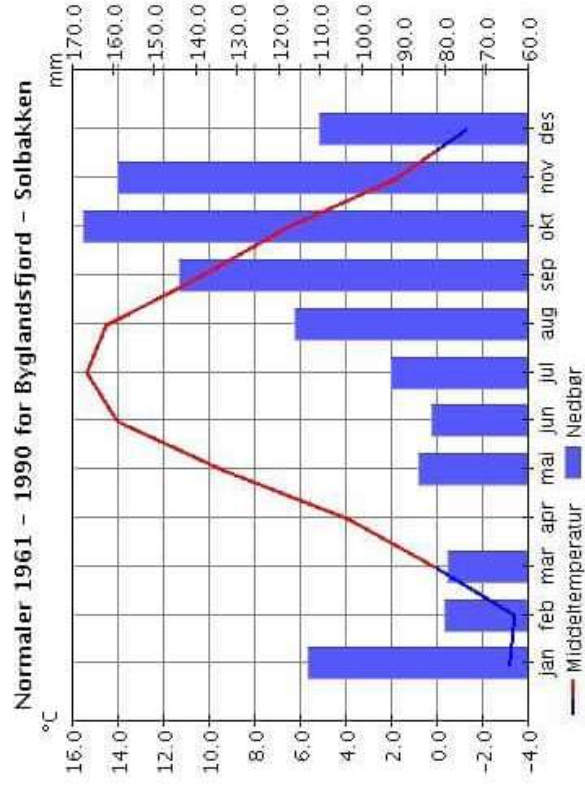
Det faller mest nedbør sensommer og høst. Mest nedbør faller i perioden august til januar. Middeltemperaturene antyder at nedbøren fra januar til mars ofte faller som snø. Figur 8 viser estimert ekstrem døgnnedbør basert på to ulike beregningsmodeller. Med en returperiode på 1000 år kan det falle opp til 144 mm nedbør på et døgn.

Figur 7. Klimadata fra normalperioden 1961–1990, målestasjon 39690 Byglandsfjord – Solbakken (met.no).

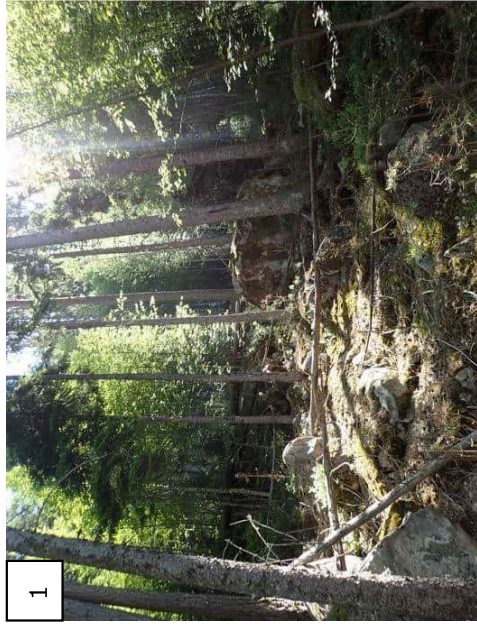
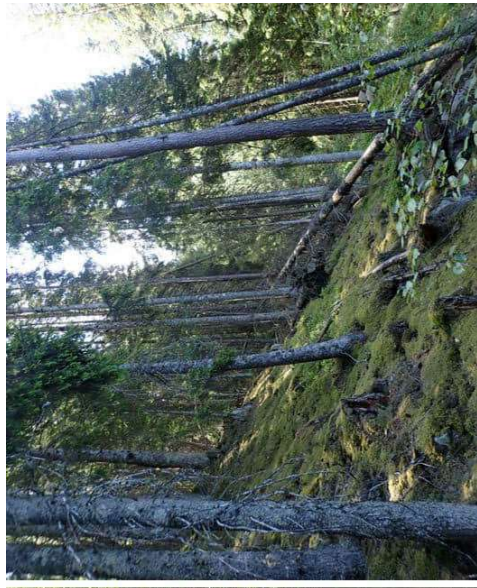
**Figur 11.** Skråning nedenfor brattkanter der det er tydelige tegn etter jevn steinsprangaktivitet. Enkelte «ferske» blokker er observert, men ingen av blokker virker å ha passert kraftlinja. Enkelte knekte trær, men det ble ikke observert tegn etter andre skredhendelser enn steinsprang.

Området sør for Longeraksupsa (punkt 1 og 3 i registreringskart):

I aktsomhetskartet er det markert potensielt løsnedområde for snøskred. Her er det et sammenhengende område som er jevnt bratt og består av mange mindre brattkanter og steinur. Det ble ikke registrert partier som utpeker seg som typiske løsnedområder for snøskred, ved befaringen. Aktsomhet for snøskred ser ut til å være knyttet til de mange brattkantene sammen med helningen nedenfor. Fra detaljert helningskart er det tydelig å se at det de fleste steder er svakere enn 30° nedenfor brattkantene. Mange steder er terrengoverflaten ru på grunn av blokker og urmasser. Lokalisering av de bratte partiene og terrengformen nedenfor gjør at eventuelle snøskred vil gå sør for reguleringsområdet, i god avstand.

Det er tydelig tegn etter steinspranghendelser i dalsiden, da spesielt i og sør for punkt 1 og 3 i befaringskartet (Figur 10). Hendelsene er knyttet til både store og små brattkanter, og det er sammenhengende steinur nedenfor de største. Det ligger i stor grad overgrodde urer, men det finnes også åpne aktive steinurer i sør. Fra skrenten i Longeraksupsa har det også forekommet steinspranghendelser.

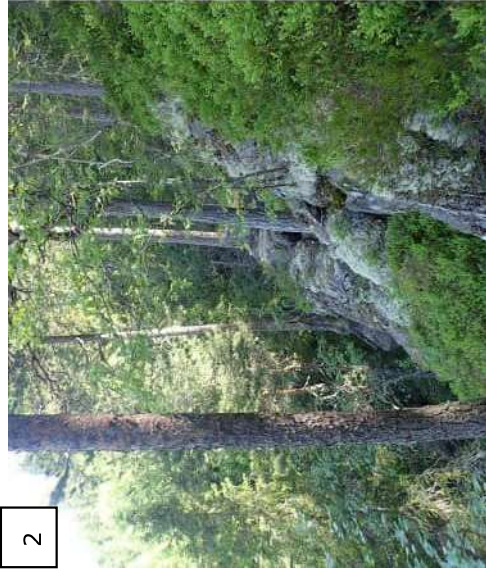
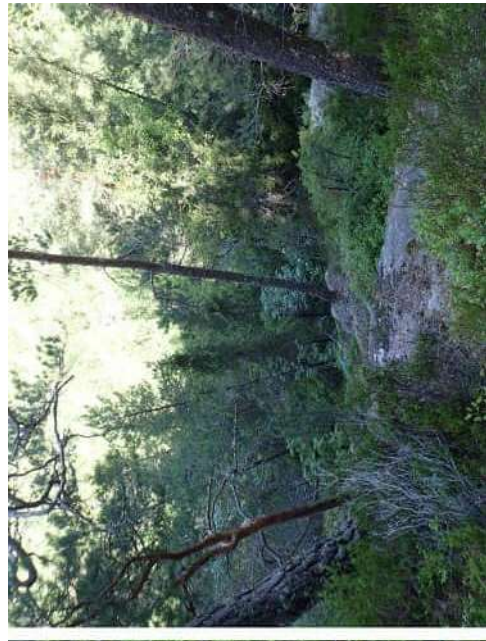
**Figur 12.** Øst-vest-gående brattkant med slakt terreng nedenfor. Spredt vegetert med furu og bjørk på toppen, og tett vegetert med bjørk nedenfor. Det vil sannsynligvis kunne rase ut steiner fra skrenten. For bratt for utfølsning av snøskred. Dette gjelder langs hele skrenten og også i østre del.

Området langs brattkanten mot Longeraksupsa (punkt 2 i registreringskart og øst for dette):

Potensielle løsnedområder er i all hovedsak knyttet til brattkanten og overgangen ned mot Longeraksupsa. Registreringer og vurdering fra befaringen tilsier at utløsning av et snøskred av betydelig størrelse herfra er svært liten. Det er eventuelt kun mindre utglidninger fra øvre del av skrenten som er aktuelt. I den østligste delen ovenfor skrenten er terrenget derimot mer jevnt bratt, lignende områdene lengre sør. Arealet hvor et skred kan løsne fra er begrenset, men det vil bevege seg over kanten ned Longeraksupsa og vil kunne ta med seg snømasser som ligger i skaret/søkket. Nedenfor søkket deles terrenget i to «kanaler» hvor den ene leder et eventuelt skred langt nord for planområdet, mens den andre i verste tilfelle kan lede et skred mot den nordlige delen av planområdet. Enkle alfa-beta beregninger viser at utløpslengden av et skred vil nå planområdet. Løsesannsynligheten vurderes derimot som liten, både på grunn av terrenget i løsnedområdet og forventet snømengde i området i fremtiden (dagens klimadata viser at 3 døgnns ekstremverdi for snø med returperiode på 1000 år er 83 cm). Sannsynligheten for at et stort nok

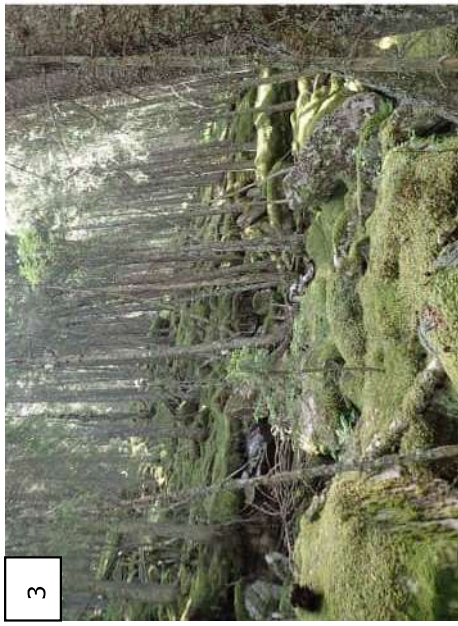
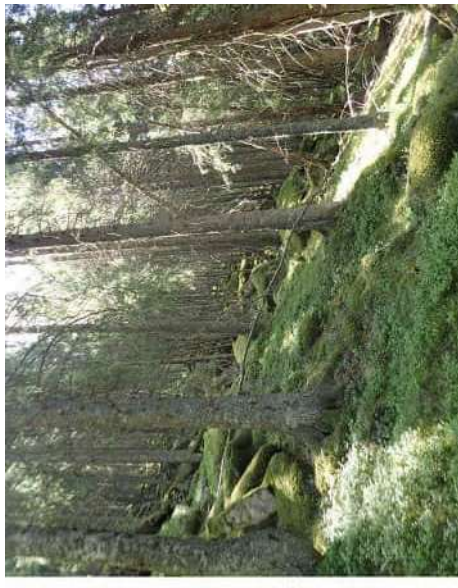
3

**Figur 13.** Område med jevn helning og brattkanter innimellom der det ligger mindre og vegeterte steinurer nedenfor. En del store blokker, men få «ferske». Få blokker i avstand til brattkantene. Oppleves jevnt over for slakt for utfølsning av snøskred, og heller ikke sannsynlig med oppbygging av skavler. Snøskred vil være svært lite sannsynlig selv med snauhogst.

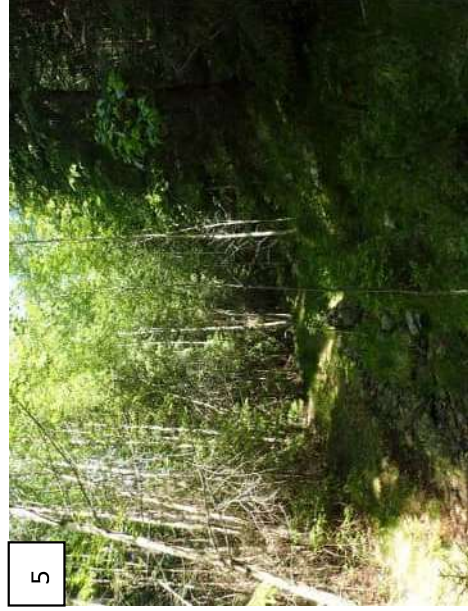
**Figur 15. Parti markert som potensielt løснеområde for snøskred. Tett vegetert med lauvskog og heller ikke skråningshelning av betydning. Kan være knyttet til liten oppfylling av vei/sti. Ikke aktuelt med skredfare her.**

Området nord for Longeraksupsa (punkt 5 i registreringskart):

Det er noe bratt terreng som ligger som to mindre rygger i retning omtrent øst-vest, parallelt med dalsiden. Ved befaringen var inntrykket at det ikke var skråningshelning av betydning i området. Stedvis bratt terreng som igjen gir potensiale for snøskred, ser ut til å delvis være knyttet til oppfylling av skogsvei. Fra helningskartet er bratt område både begrenset og det ligger såpass langt nord i området at et eventuelt skred herfra ikke vil få retning mot planområdet.

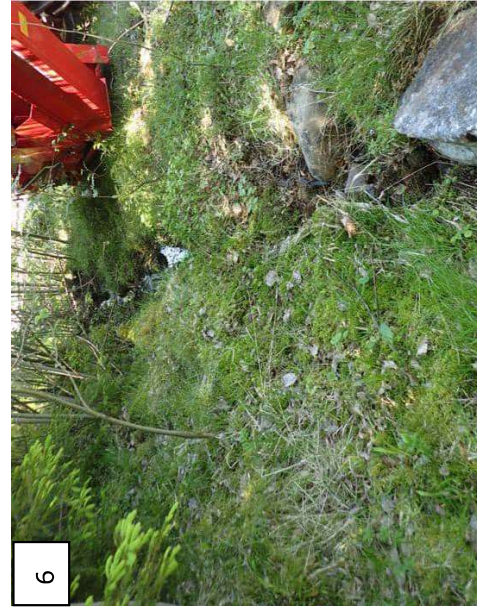
6

**Figur 16. Vannsig/bekk møter skogsbilveien nedenfor Longeraksupsa. Svært lite vannføring og heller ikke tegn etter erosjon eller massetransport. Høyre bilde viser punkt nedenfor veien hvor flere bekker samles og ledes sammen ned mot Rv. 9 og ut i fjorden helt nord i planområdet. Ikke tegn etter hendelser av betydning der heller.**

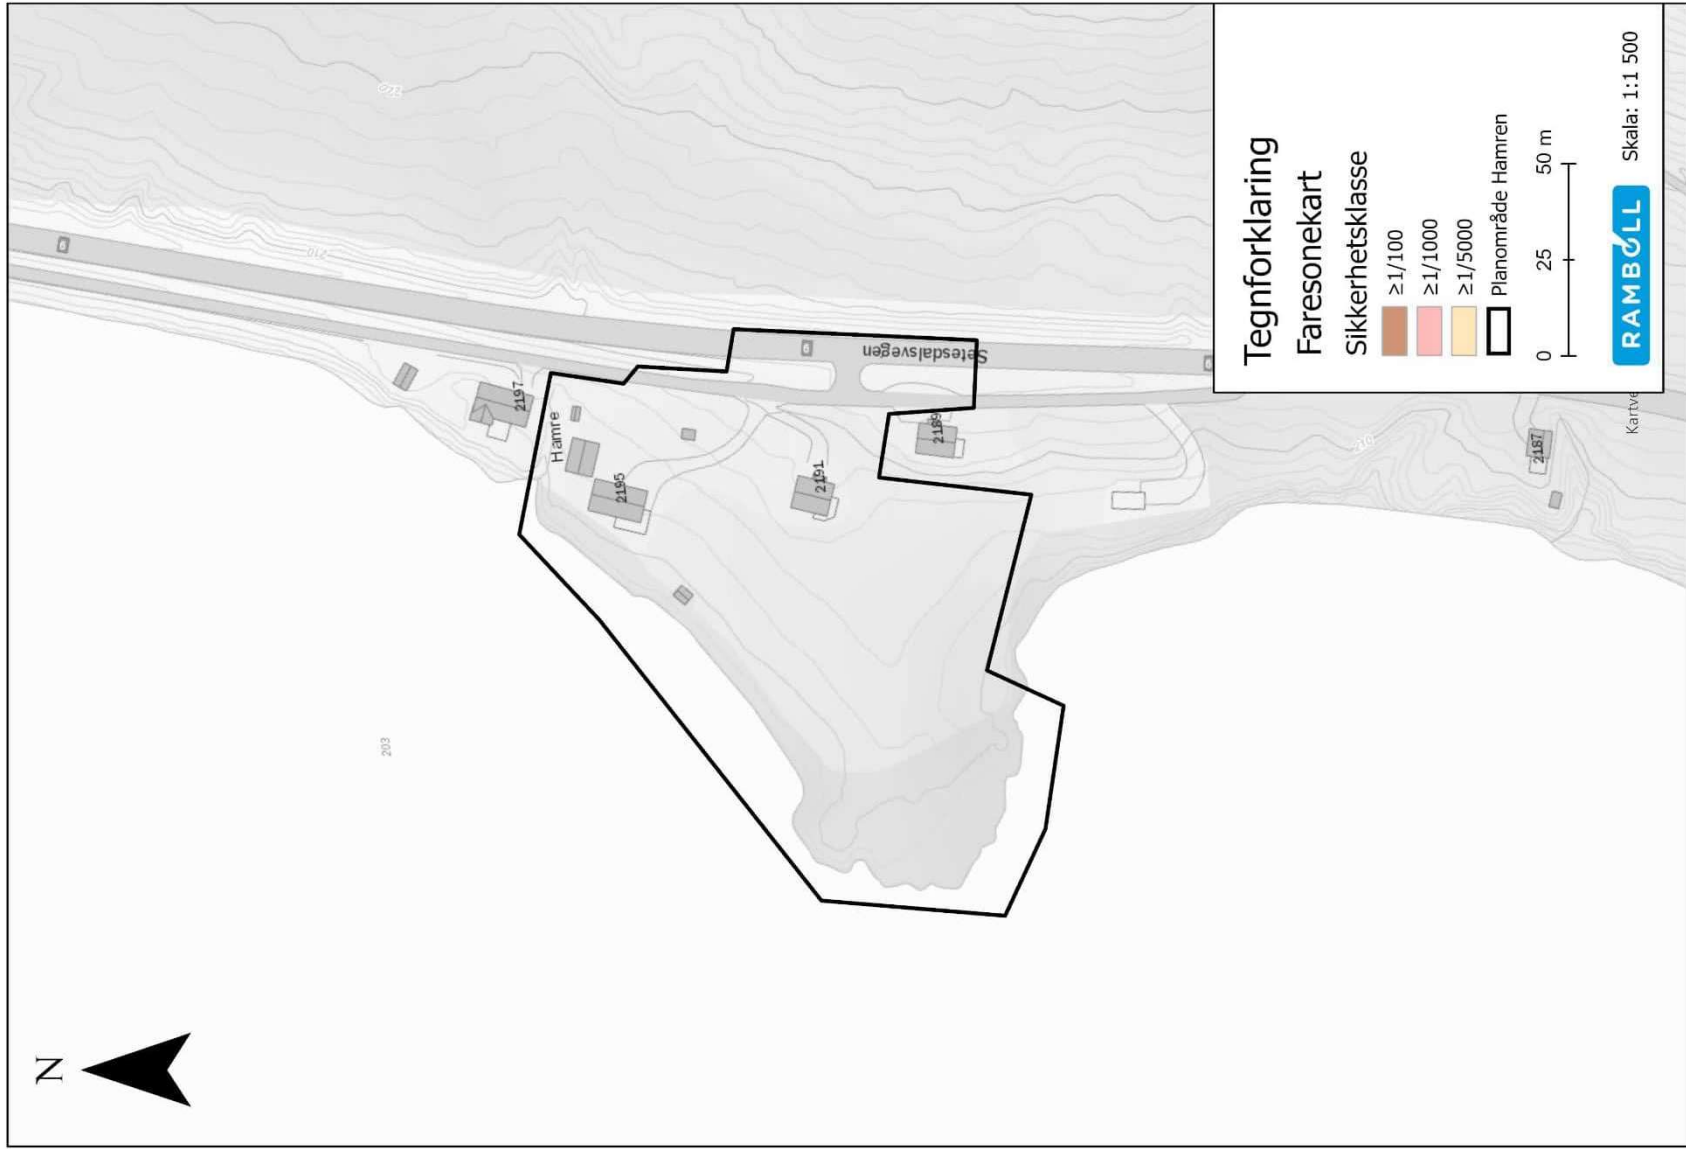
**VEDLEGG 1  
FARESONEKART MED SKOGEFFEKT**

Det er tegnet faresonekart for planområdet både med og uten skogeffekt, se vedlegg 1 og 2. Faresonene i kartet med skogeffekt havner ikke innenfor planområdet, derfor vises ikke fargeskravur for sikkerhetsklasser/sannsynligheter.

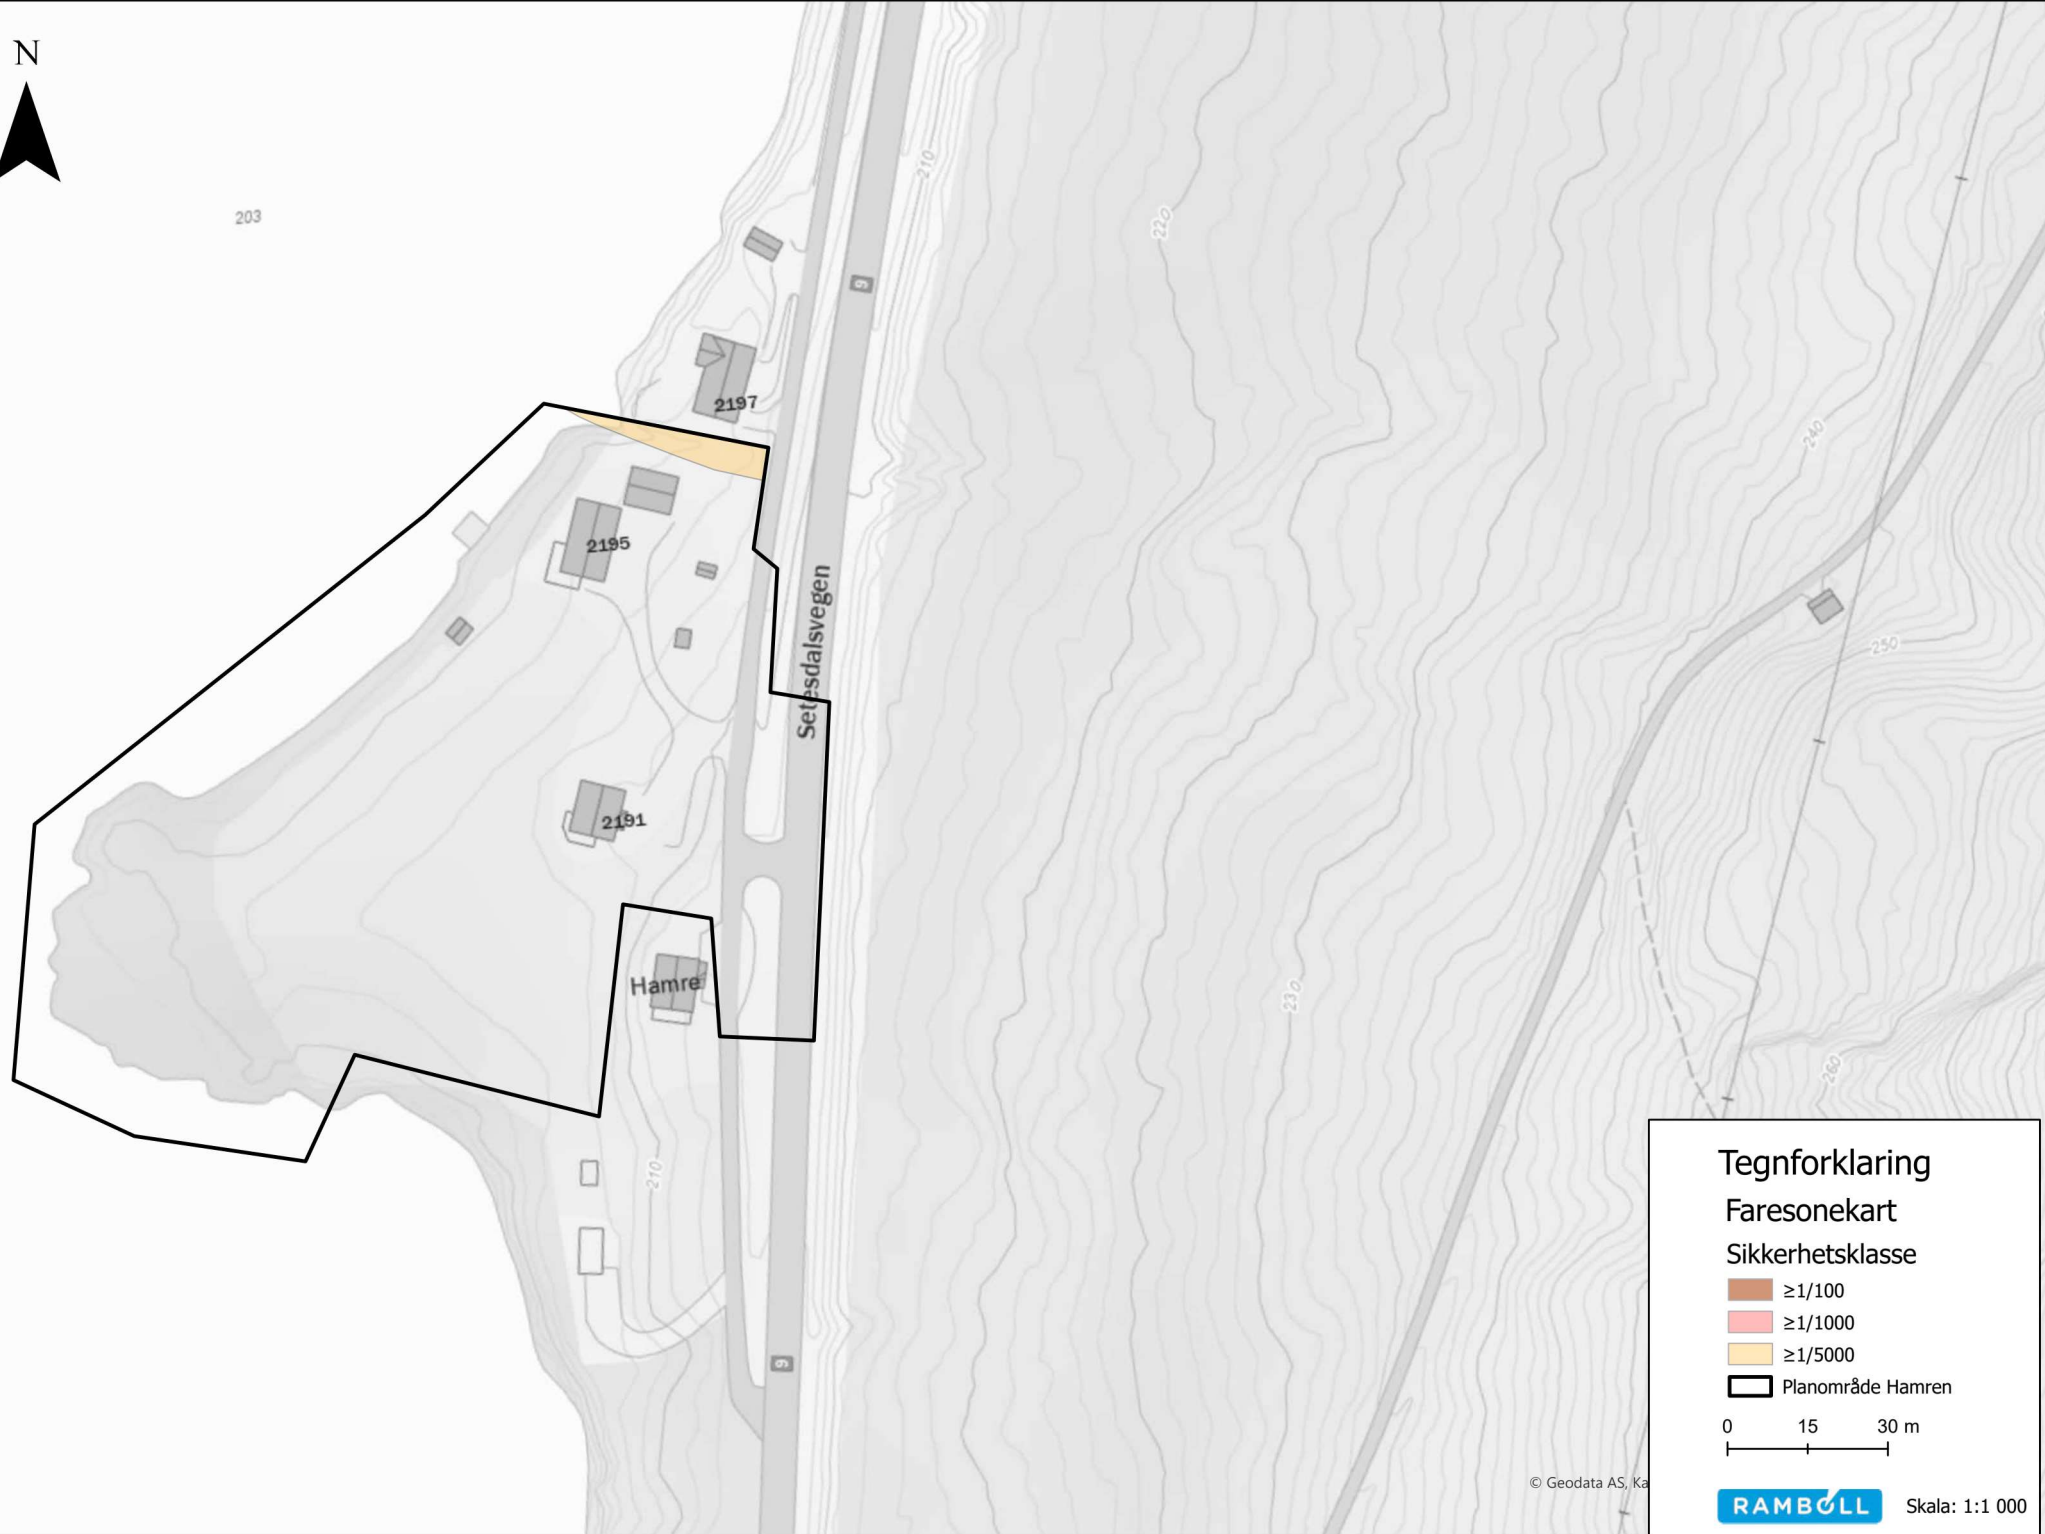
**VEDLEGG 2  
FARESONEKART UTEN SKOGEFFEKT**

Det er vurdert å ikke være skredfare mot planområdet så lenge dagens vegetasjonsforhold legges til grunn. Ved bortfall av skogen i dalsiden, vurderes det å være fare for snøskred helt nord i planområdet. Nominell årlig sannsynligheten er større enn 1/5000, men lavere enn 1/1000.
