Skredfarevurdering iht. krav i Plan og bygningsloven og TEK17

SKREDFAREVURDERING **TRODVERK, BYGLAND**

Oppdragsnavn **Detaljregulering Trodverk - Skredfarevurdering**
Prosjekt nr. **1350060176**
Mottaker **Trollvegg Arkitektstudio AS**
Dokument type **Rapport**
Versjon **00**
Dato **27.08.2024**
Utført av **Jørgen Fjæran**
Kontrollert av **Stefan Degelmann**
Godkjent av **Jørgen Fjæran**
Beskrivelse **Skredfarevurdering iht. krav i PBL og TEK17**

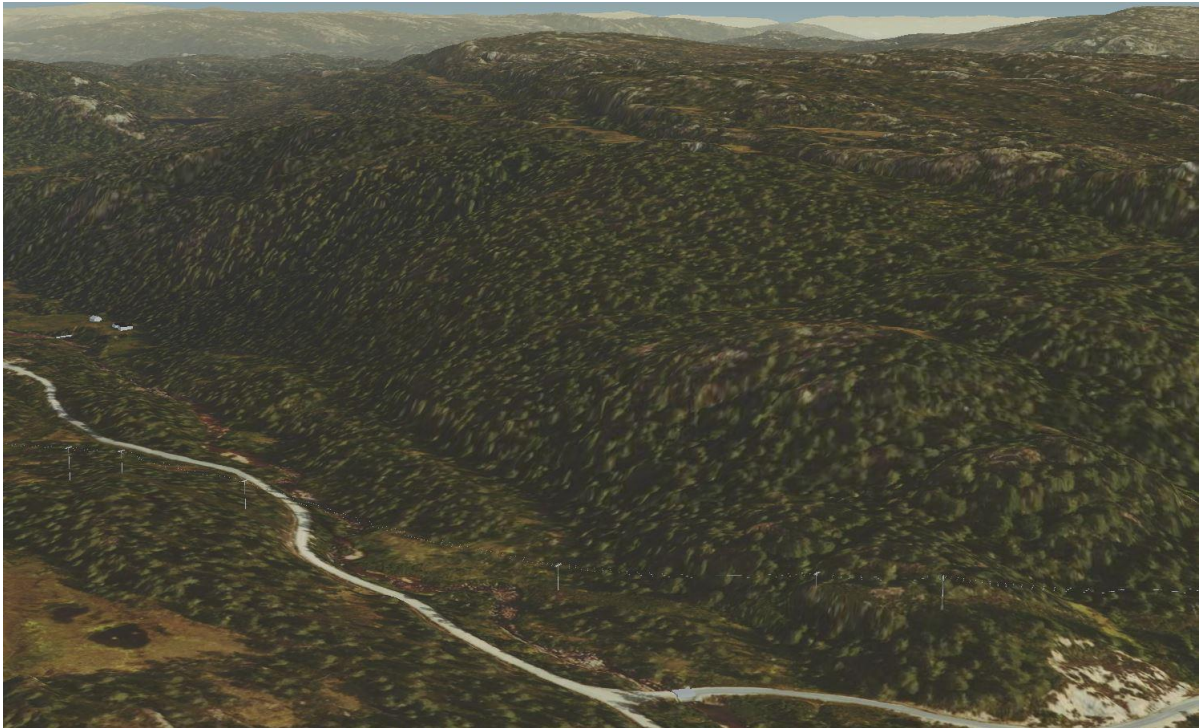
Figur 6: Utsnitt av området hentet fra Kommunekart 3D. Støylen Trodverk ses til venstre i bildet.

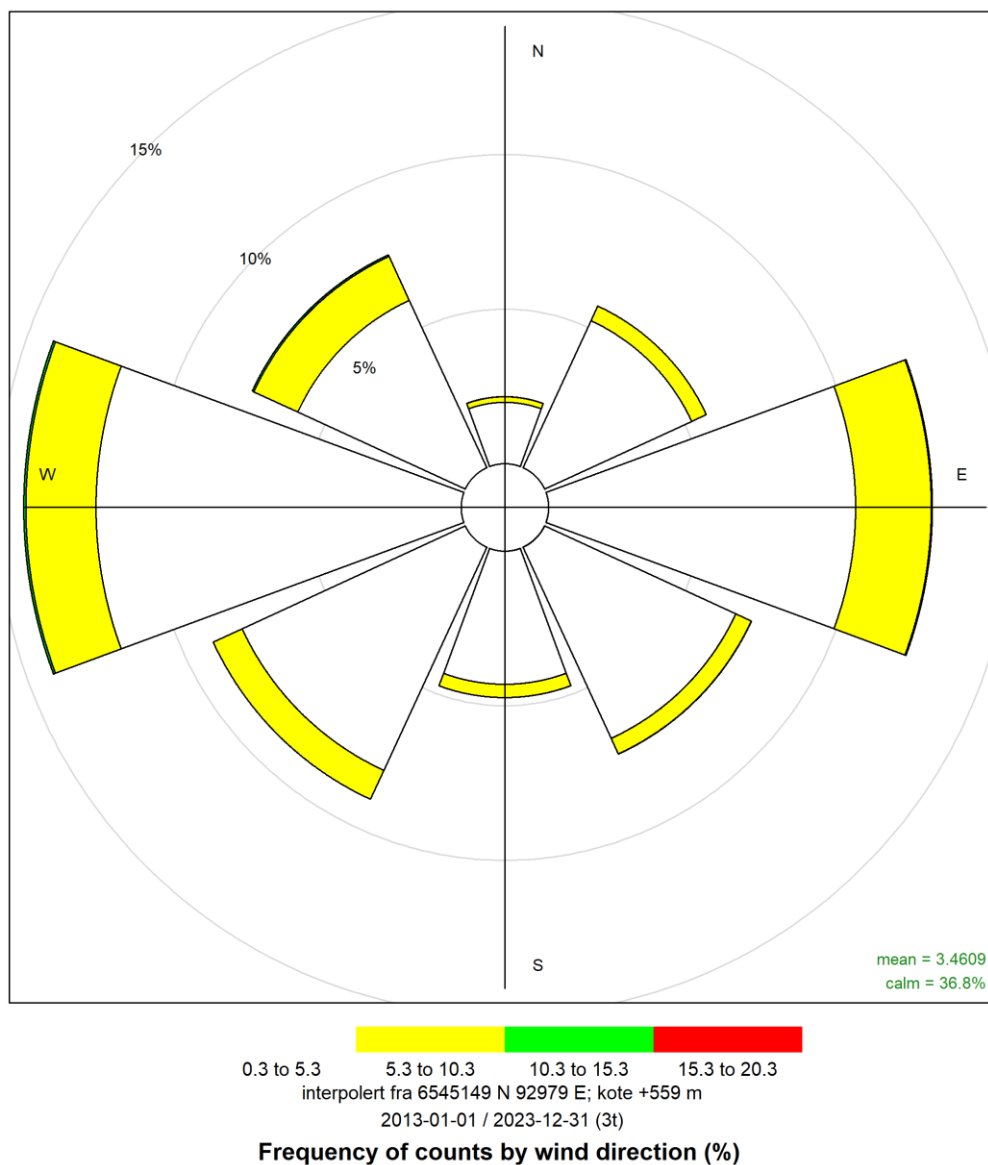
Figur 12 viser vindrose. Vinddata er hentet fra stasjoner i relativ nærhet og interpolert for det vurderte området. Dominerende vindretninger er fra vestlig og østlig sektor. Vinddata fra nærmeste værstasjon viser dominerende vindretninger fra sørøst og nordvest langs dalføret.

Snøførende vindretning (ved nysnøtilvekst \geq 3 cm) er hovedsakelig fra sørøst, og noe fra nordøst.

Figur 12: Vindrose, interpolert data mellom flere værstasjoner. Dataperiode: januar 2013 - desember 2023.

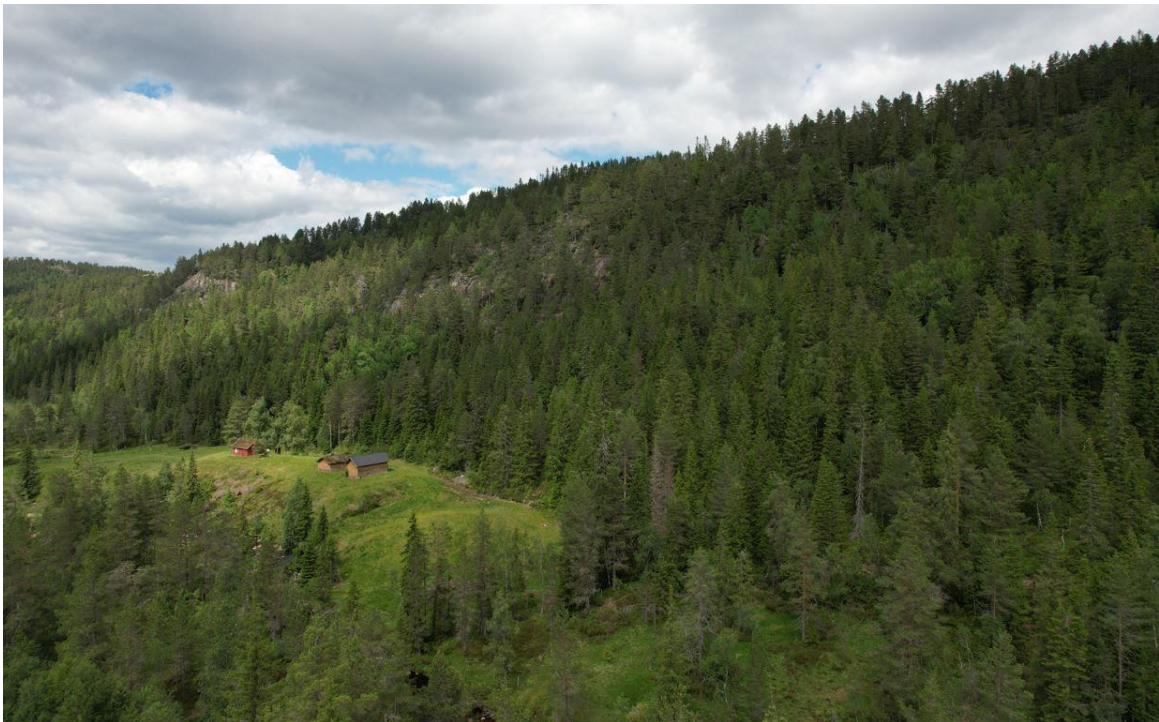
- IP1. Spredt ur, delvis gjengrodd. Ikke observert ferske blokker. En del knekte trær, stort sett høyt oppe på stammen 2-5 m. Det er tegn etter rasaktivitet. Store kantede blokker. Ikke noe helt nylig.

- IP2. Rasaktivitet avtar. Kun enkelte blokker. Ikke ur.
- IP3. Relativt bratt overflate med einer og annen spredt vegetasjon. Enkelte rasblokker nær foten. Flatt nedenfor. Ikke snøskred.

- IP4. Ur, grodd. Det ligger både store og små blokker. Kilde er skrenten ovenfor, kort utløp. Ikke bekk eller vann.
- IP5. Generelt inntrykk er at det er få løsneområder for snø. Skreenter med slakere partier mellom. Stort sett furu og bjørk. Vegetert, men ikke tett.

Figur 14: Oversiktsbilde ved støylen på Trodverk, sett mot nord. IP1-4 er innenfor bildet.

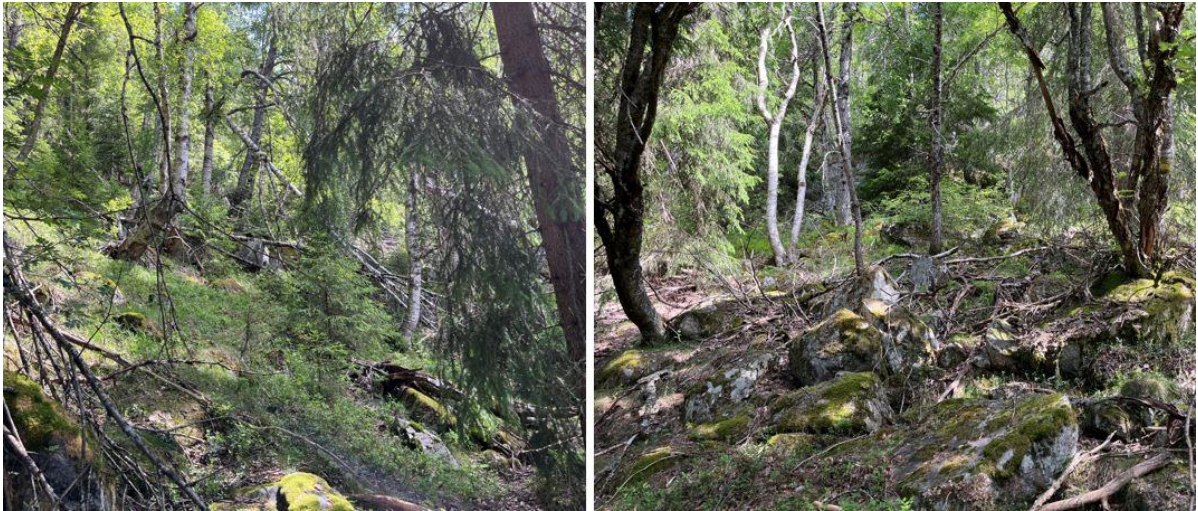
Figur 15: I skrenten ved støylen. Nær IP1 og 2. Delvis steinur og veltede trær. Noe av ura er overgrodd. Det ligger steiner helt ned til enden av skogbeltet.

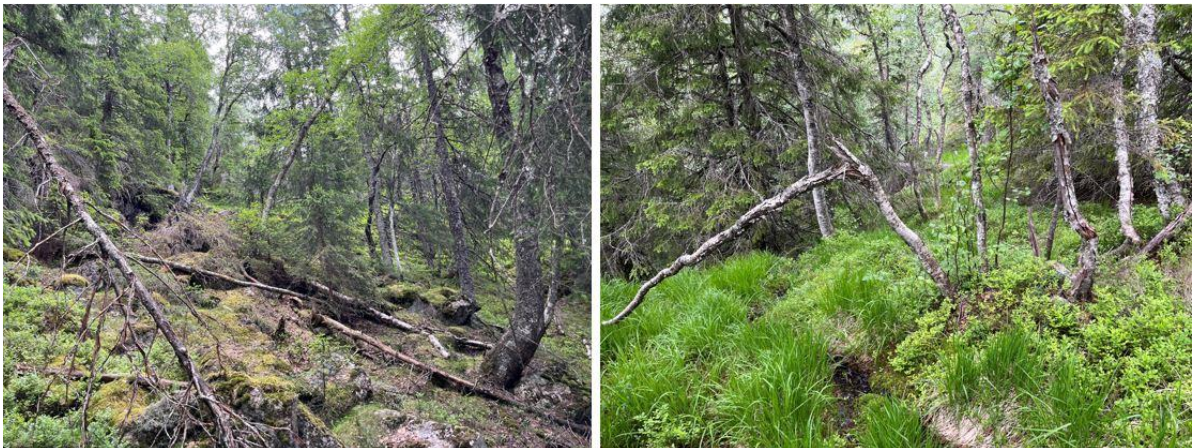
Figur 16: Området ved IP4. Ur med små og store blokker nedenfor brattkant, med kort utløp. Bildet til høyre viser et lite vannsig i toppen av forsknkningen like SØ for IP4. Vannføringen er beskjeden og har kilde i ei myr ovenfor. I selve skråningen er det ingen tegn etter vannsiget, heller ikke i skråningsfoten.

Aktsomhetskart for jord- og flomskred viser aktsomhetsområde for jordskred i nordlig del av området, i skaret/forsenkningen ved IP4. Det ble ikke registrert tegn etter bekk eller vannsig i skråningen, men det var et lite vannsig i myrområdet ovenfor. Det ble ikke observert tegn etter tidligere hendelser. Omkring IP4 er det enten urmasser eller tynt løsmassedekke og bart berg. Jord- og flomskred i det vurderte området vurderes som ikke aktuelt. Fare for jord- og flomskred er derfor ikke utredet videre.

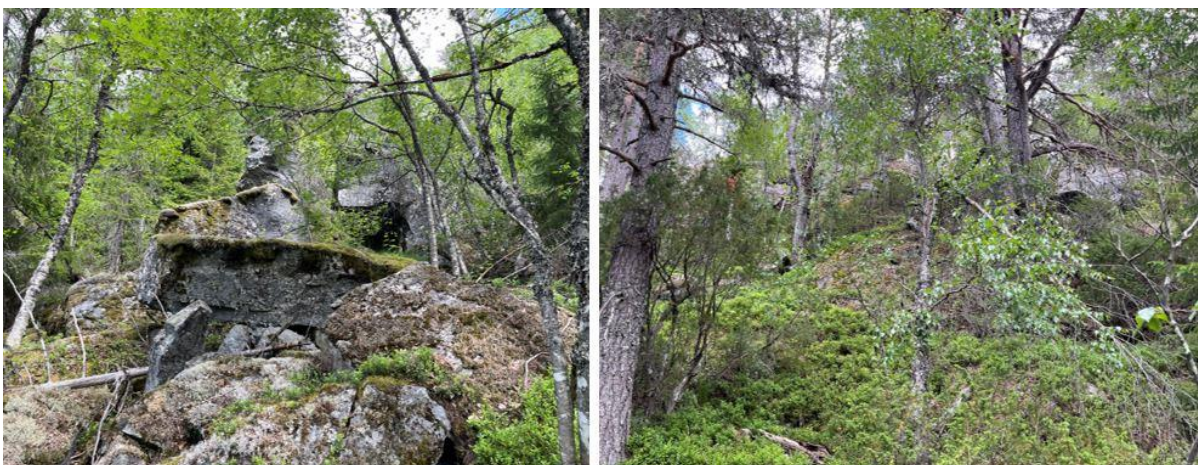
- IP10. Store utveltede blokker. For grovt terreng. Mellom 9 og 10 kan snø gli ut. Begrenset utstrekning.
- IP11. Skreenter og sva i øvre del er tynt vegetert. Stedvis små urer nedenfor med kort utløp. Snø kan skli ut i toppen, men det slaker fort ut og lengde av skråning er liten. Ingen tegn etter tidligere snøskred selv med tynn vegetasjon.

Figur 17: Høyre bilde viser skrenten og steinura ved IP10. Begrenset utstrekning. Venstre bilde viser terrenget ve IP11, skrenter og sva i øvre del.

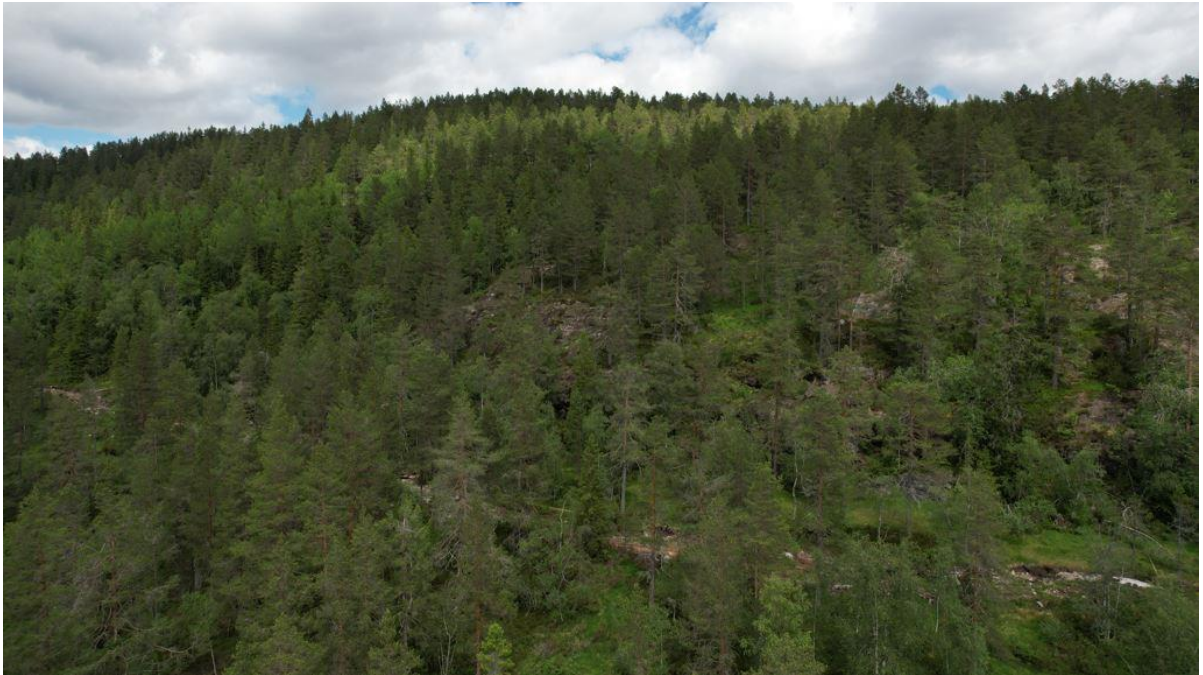
- IP6. Grov ur, utvelting like ovenfor. Relativt bratt og tett vegetasjon.
- IP7. Svaberg i øvre del av skråninger med lite vegetasjon. Tett og voksen skog i nederste del.

- IP8. Bratt innimellom og enkelte brattkanter, medium vegetert og åpne sva. Snøskred lite sannsynlig.
- IP9. Grov steinur med kilde i skrent like ovenfor. Ru terrengoverflate ned til flaten. Brattkant.

Figur 18: Skråningen ved IP6, 7 og 8. Svaberg med tynn vegetasjon mellom. Relativt bratt.

Ved IP7 er det svaberg i midtre deler av skråningen med lite vegetasjon. Helningen er slik at utløsning av snøskred er mulig. Løśnieområdet har avgrensninger mot sør-øst hvor terrenget preges mer av brattkanter. Dette er eneste sted hvor snøskred med utløp av betydning vurderes som sannsynlig. Ved IP10 og IP11 er det også bratte sva, men terreng høyden er lav og det flater fort ut, slik at utløpslengden er begrenset.

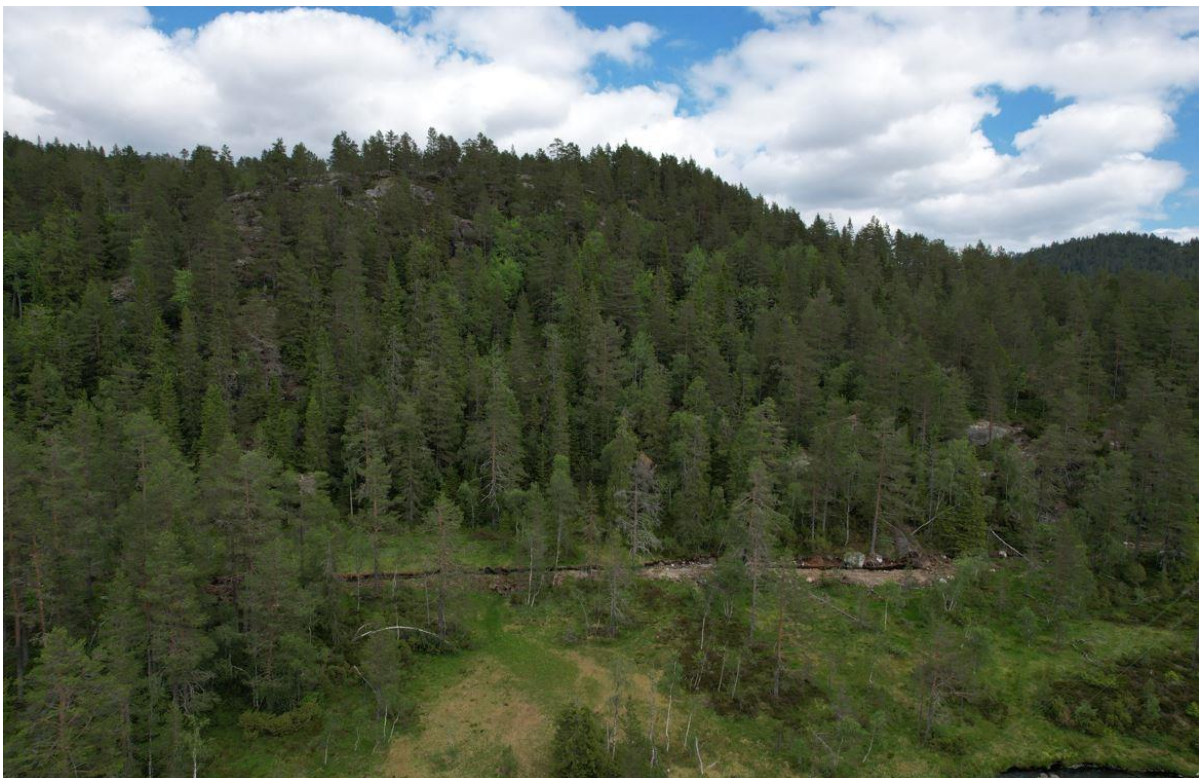
Figur 19: Sørlig del av området. IP9 og 10 er sentralt i bildet, mens IP11 er helt i høyre del. Brattkanter og sva, men tett vegetert.
